# ***Syndicat Intercommunal d'Aménagement et d'Entretien de la Reyssouze et de ses Affluents***

## **Etude globale de la Reyssouze et de ses affluents**

Phase 2 – Diagnostic multicritère

Rapport final

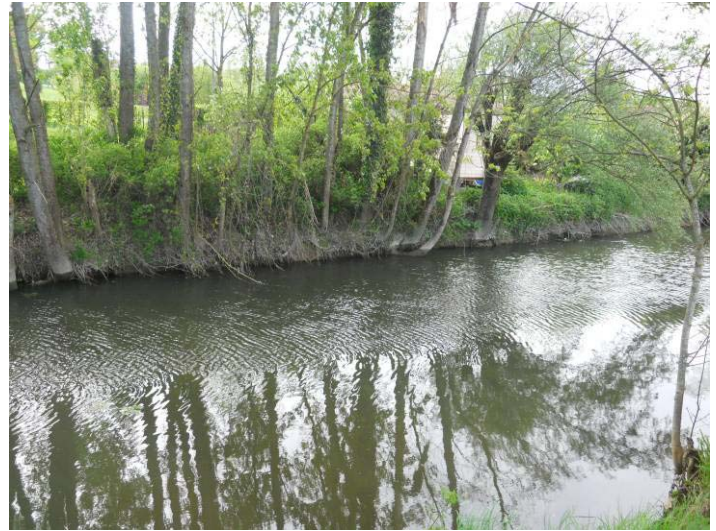
*B1) Recul de berge sur le RE6c avec probable sous cavage du système racinaire*

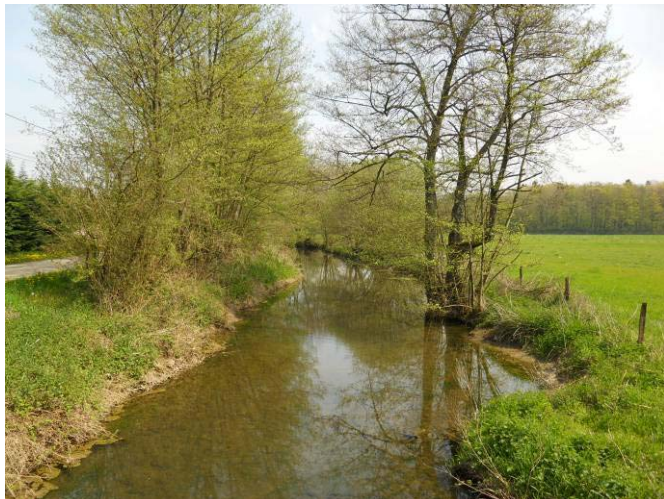
**Amont du moulin de la Ravary - Débordement dès la Q2 vers prairies de fauche en rive droite**

- une peupleraie située en rive droite de la Reyssouze au « bois des Buffets » est actuellement protégée par un merlon de berge inégale qui laisse présager des risques de brèches. Toute la zone est donc considérée inondable dès la crue biennale ;
- la Reyssouze est plein bord en amont de Bouvent (de T58 à T60). De légers débordements s'observent vers des zones de prairies.

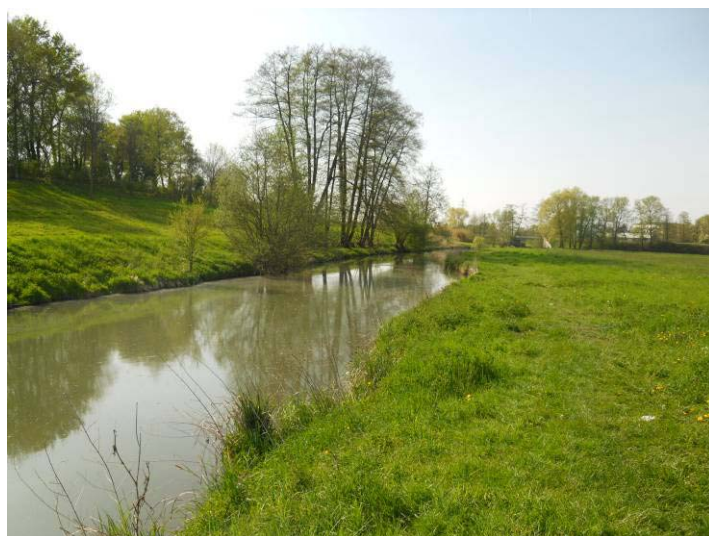
**Amont Pennesuy – Prairies humides inondées en rive droite par remous aval**

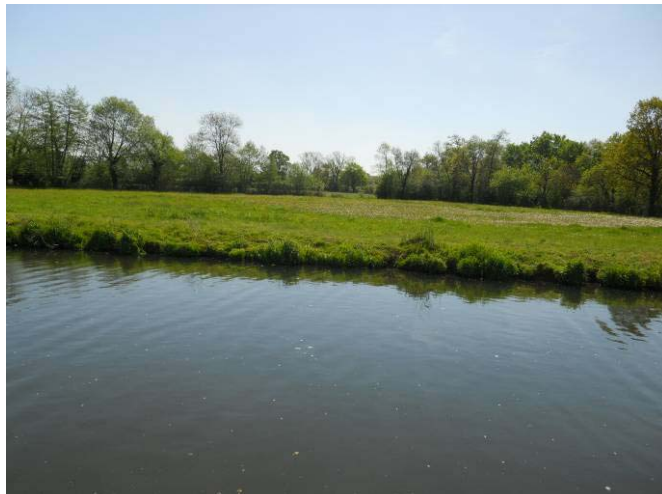
**Attignat - Prairie humide inondé dès la Q2 en amont du moulin Crangeal**

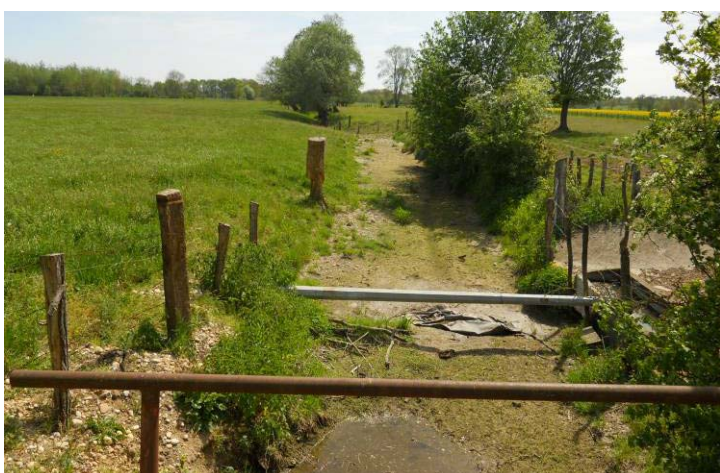
*Cras - Axe d'écoulement dans la plaine rive droite en amont du moulin Bayard*

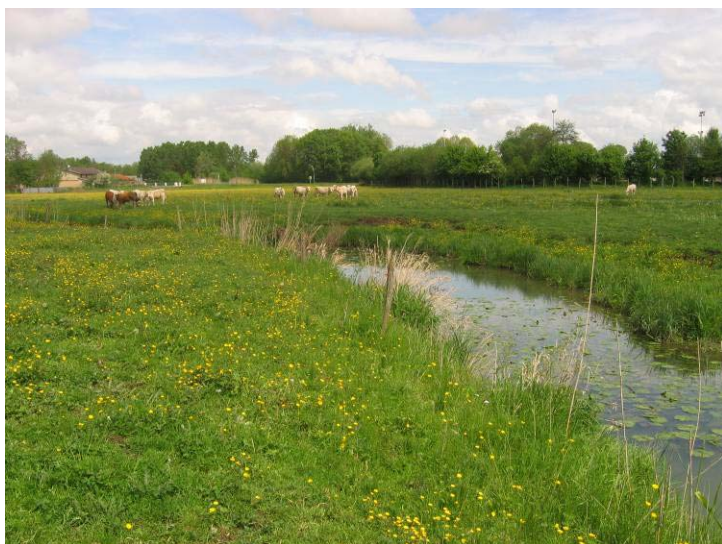
**Malafretaz, morte du moulin Neuf – Débordement par remous dès la Q2**

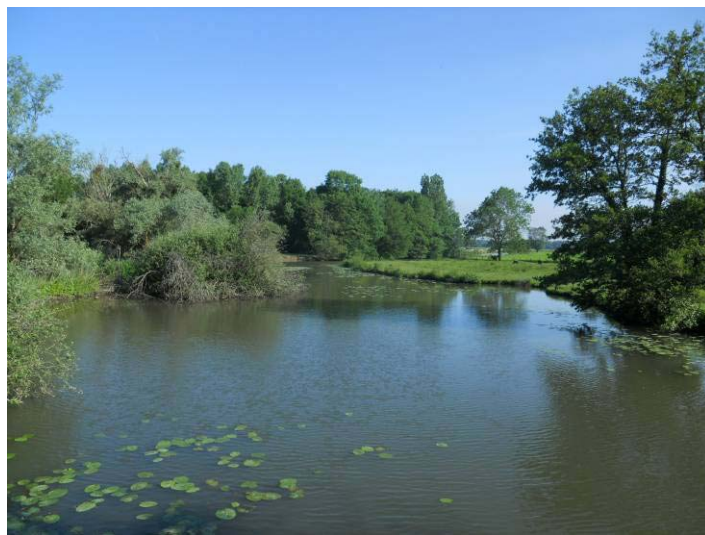
**Foissiat - Débordement en rive droite en aval du moulin de la Vavre vers une petite prairie humide dès les petite crues**

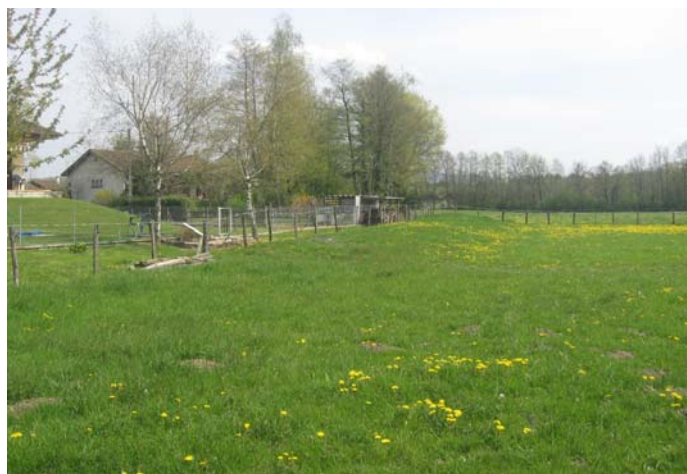
*Digue de la Cra - Vue vers l'amont*

Cette digue située en rive gauche du bief de la Cra permet de maintenir les habitations du lotissement de la Cra (5 habitations concernées) hors de portée des écoulements débordants de la Reyssouze. L'ouvrage est de faible hauteur (30 à 50 cm par rapport au TN) et est enherbée sur tout son linéaire. La digue est située à distance du lit mineur de la Reyssouze (entre 50 et 75 m). Elle est donc peu vulnérable au risque d'érosion et de rupture. Le diagnostic visuel ne laisse d'ailleurs pas présager de problèmes apparents.

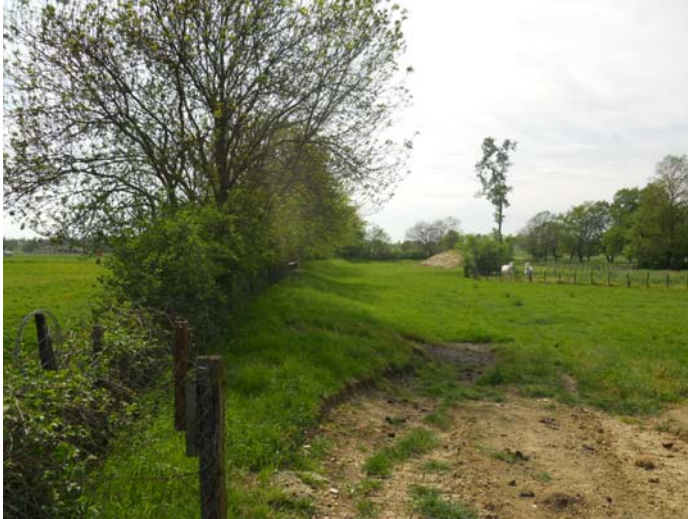
*Digue des Puthods perpendiculaire au lit majeur de la Reyssouze*

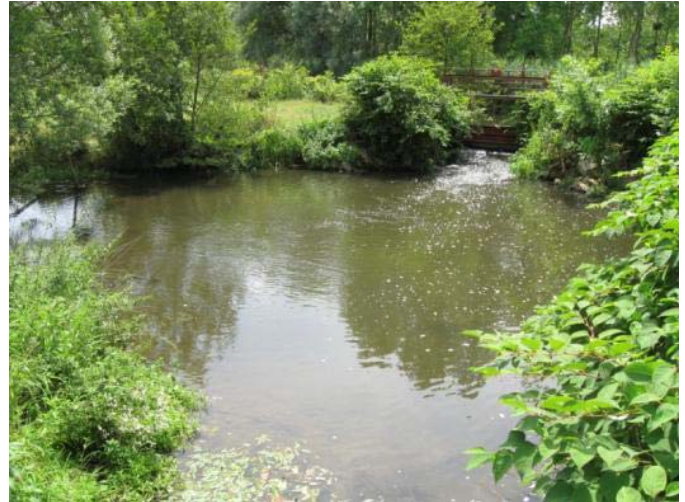
PHOTO 8 : VANNE ÉQUIPANT LA PRISE D'EAU DANS LA REYSSOUBE À L'AMONT DE LA MORTE.

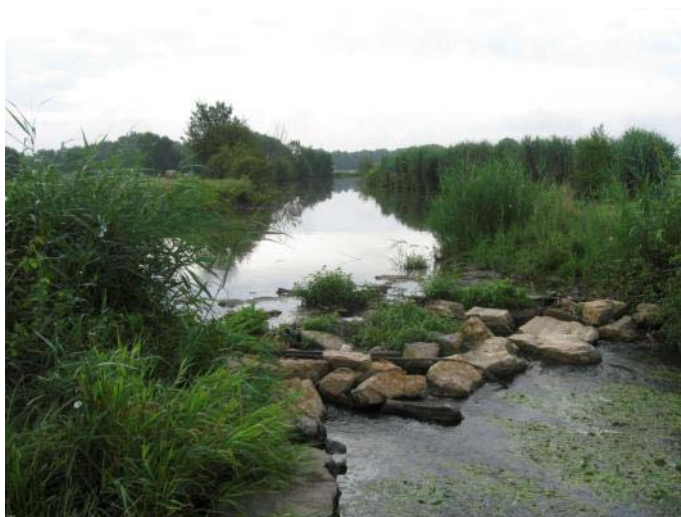
PHOTO 21 : SEUIL DE LA PRISE D'EAU DE LA MORTE DE LA VAVRE SUR LA REYSSOUZE.

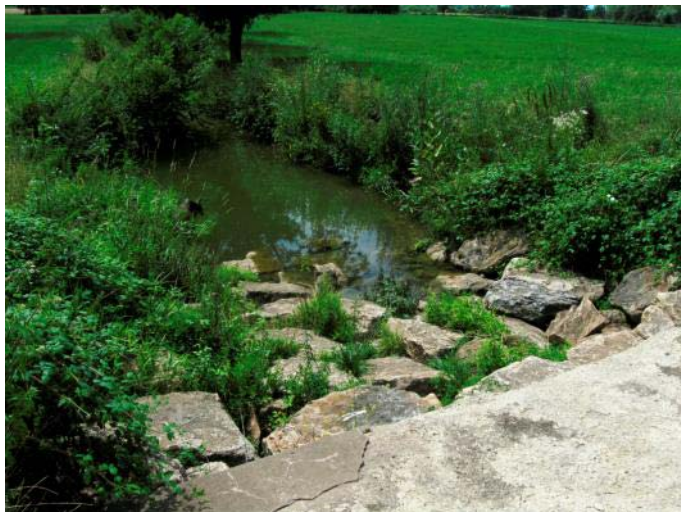
**PHOTO 41 : SEUIL DE LA PRISE D'EAU DANS LA REYSSOUZE À SEC LORS DE NOTRE VISITE DU 8 JUILLET 2010.**

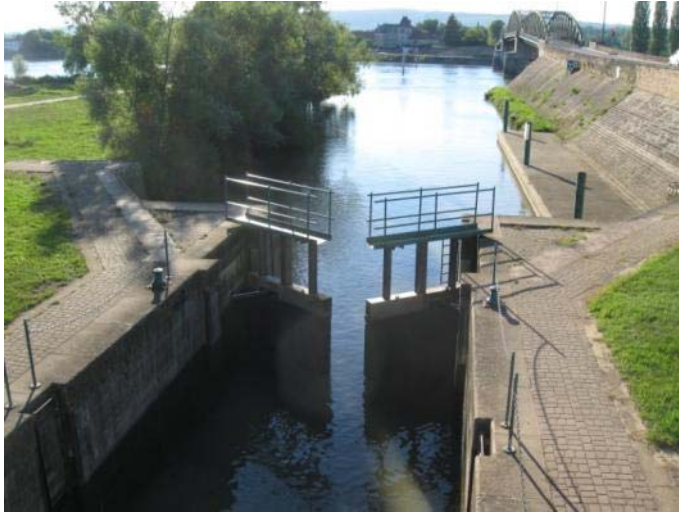
**PHOTO 83 : L'ÉCLUSE À LA CONFLUENCE AVEC LA SAÔNE NE CONSTITUE PAS UNE RUPTURE DE LA CONTINUITÉ PISCICOLE.**

La connectivité en long est considérée comme assurée. L'écluse fractionne temporairement le continuum, mais ne peut être considérée comme induisant une rupture franche des populations de poissons du secteur. La connectivité latérale est très faible.

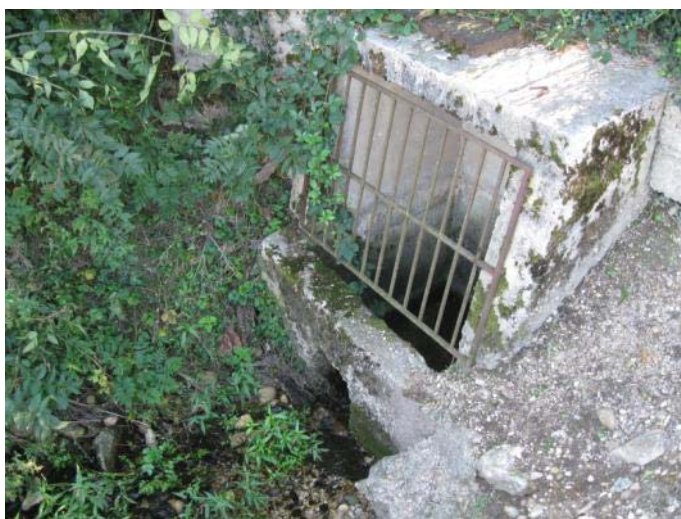
PHOTO 97 : ENTRÉE DU DÉVORAH SOUS LE LOTISSEMENT DE L'ALANIER.

Ce tronçon n'a pas été décrit. On peut toutefois affirmer qu'il constitue une rupture du continuum entre les tronçons DE0a et DE1a. Le long passage couvert n'a pu être caractérisé. Ce type d'ouvrage est toutefois peu praticable par la faune piscicole, au moins à la remontée en raison de l'artificialisation du fond du lit (buse ou dalot ?) de la faiblesse de la lame d'eau et de l'absence de lumière. Dans la roselière séparant le lotissement du passage sous la voie ferrée, aucun lit marqué n'a pu être observé. Pour finir, le passage sous la voie ferrée est hors d'eau en période d'étiage.

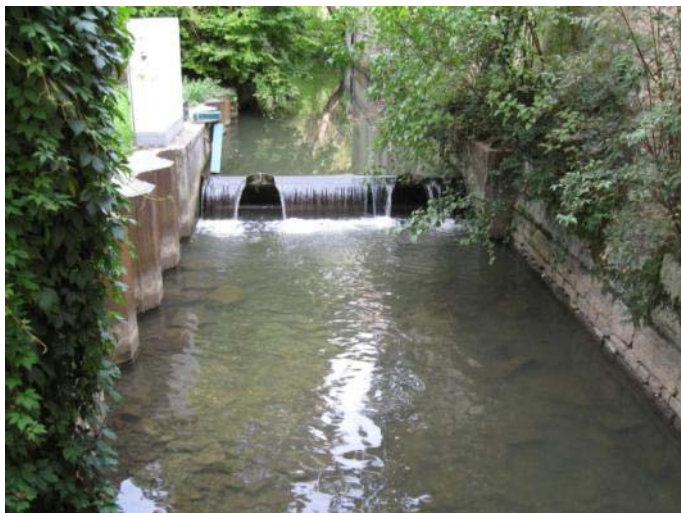
**PHOTO 107 : VANNE CLAPET EN AMONT DE L'AVENUE MAGINOT. CET OBSTACLE MOBILE NE CONSTITUE PAS UNE RUPTURE PERMANENTE DANS LES POPULATIONS PISCICOLES.**

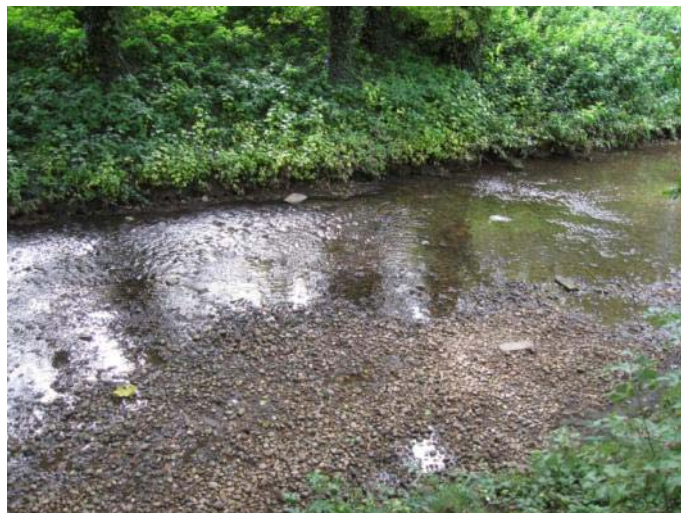
**PHOTO 108 : DANS CERTAINS SECTEURS (ICI À L'AMONT DE LA VOIE FERRÉE), LE LIT EST PRESQUE À SEC EN CONDITIONS D'ÉTIAGE.**

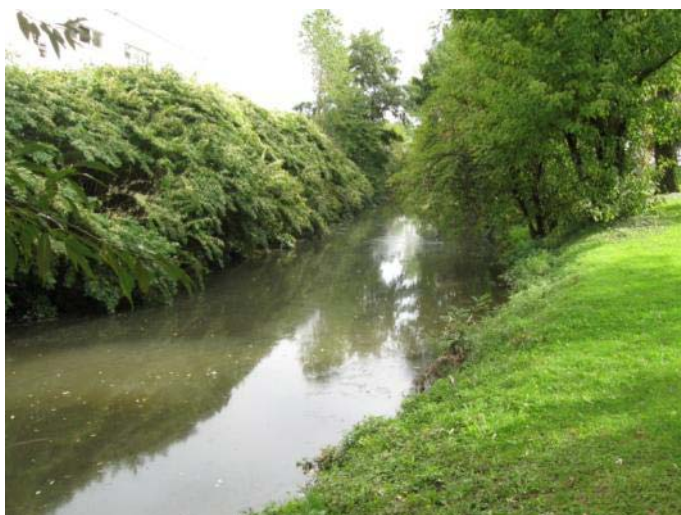
**PHOTO 109 : BERGE NON ENTRETENUE COLONISÉE PAR LA RENOUÉE DU JAPON EN FACE DU PARC DE LA CHAMBRE DES MÉTIERS ET DE L'ARTISANAT.**

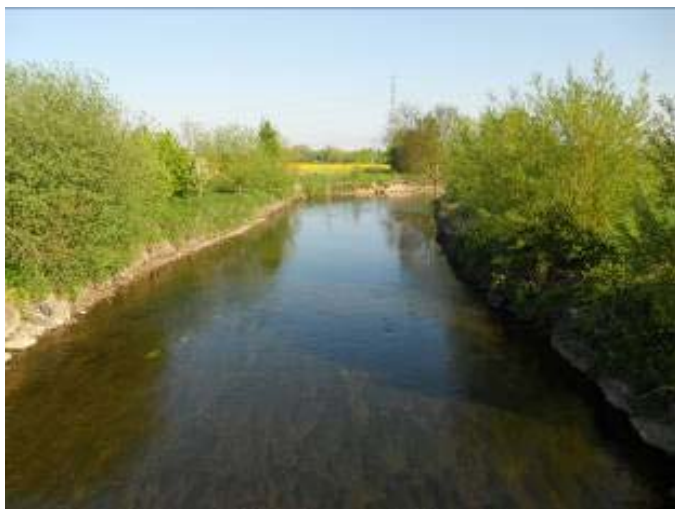
*En aval de Majornas (RE5a) développement algal important et érosions de berges.*

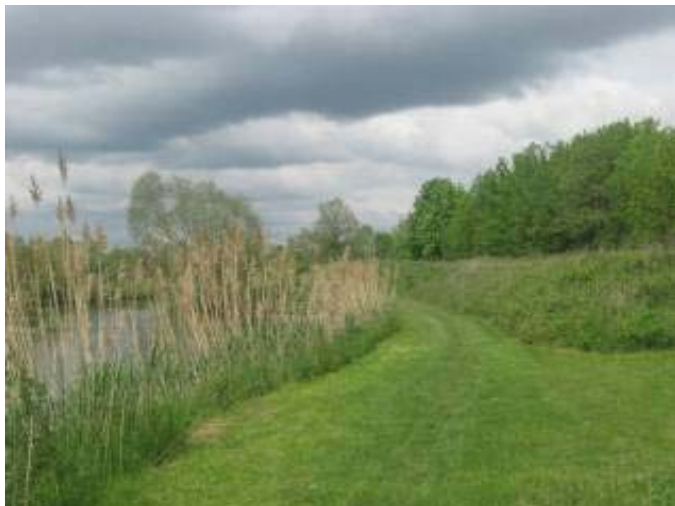
*Digue de protection des plans d'eau de Montrevel limitant la zone d'expansion des crues (RE7a).*

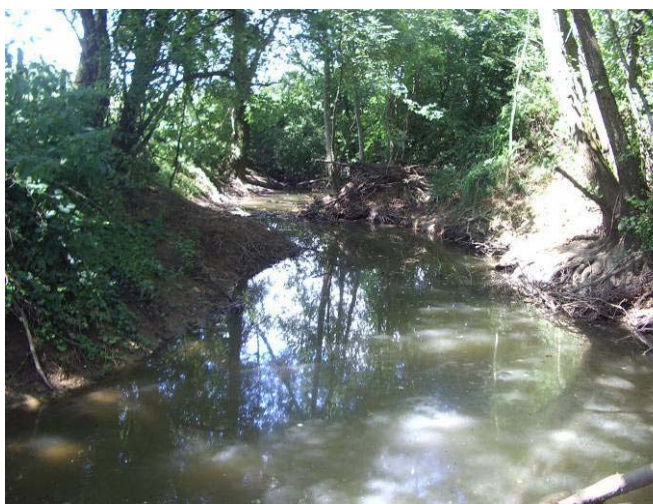
*le bief de Rollin en aval de Rollin (RO1e) – Lit approfondi, ripisylve déconnecté et dégradé*

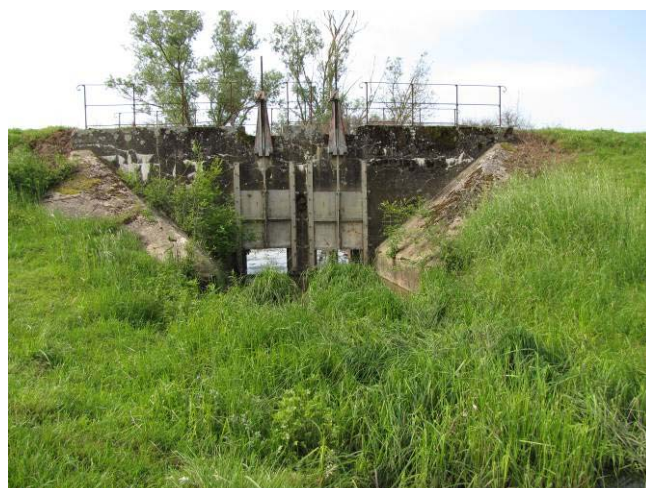
PHOTO I 28 : EXEMPLE DE VANNE
