La Reyssouze et ses affluents

Etude globale de la Reyssouze et de ses affluents

Phase 1 – Etat des lieux

Rapport final

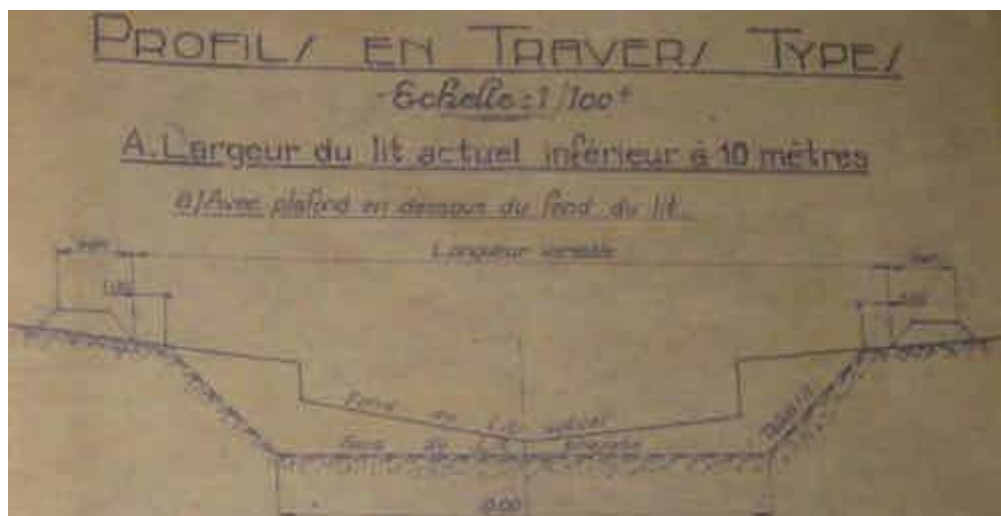
Extrait des plans de travaux lors du recalibrage de la Reyssouze (1956)

Entre 1956 et 1962 puis entre 1981 et 1989, la Reyssouze a été curée, élargie et son tracé a été rectifié pour limiter les inondations. Le deuxième curage de la Reyssouze fut également motivé par des raisons sanitaires puisque les boues de la Reyssouze étaient, à cette époque, fortement contaminées par des polluants domestiques et impactées de manière significative la qualité des eaux à chaque crue (mortalité piscicole, pourrissement du foin). Ce procédé fut également largement utilisé sur plusieurs cours d'eau du bassin versant (bief de Rollin, bief d'Ouche, bief d'Enfer, bief d'Augiors, Reyssouzet, Gravière, Leschère). Les méandres rapprochés ont été supprimés et les coudes arrondis. Les produits de curage et de terrassements ont d'abord été déposés sur les berges, créant ainsi des merlons le long des cours d'eau. Dans les années 80, ils ont été, lorsque le terrain le permettait, étalés sur une dizaine de mètres, constituant ainsi des talus en pente douce côté terre.

Ces mesures ont permis d'augmenter la capacité de la rivière avant débordement et d'évacuer les eaux vers l'aval plus rapidement. Elles ont donc limité les inondations localement, sans pour autant résoudre le problème puisque cette opération a eu des effets néfastes sur l'aval. En effet, du fait de la chenalisation, le laminage du pic de crue se réduit (les pic de crues sont donc plus forts) et les crues se propagent plus vite vers l'aval, rendant plus difficile l'évacuation des zones inondables. Ces mesures ont également réduit la capacité auto-épurative des rivières et détruit les habitats de certaines espèces, engendrant leur disparition.

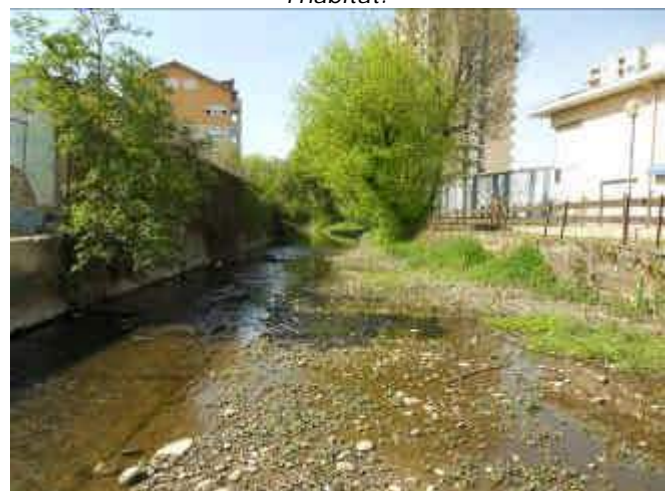
Secteur à urbanisation intermédiaire (RE4b), présence de frange herbacée, atterrissements de galets, et colmatage du lit.

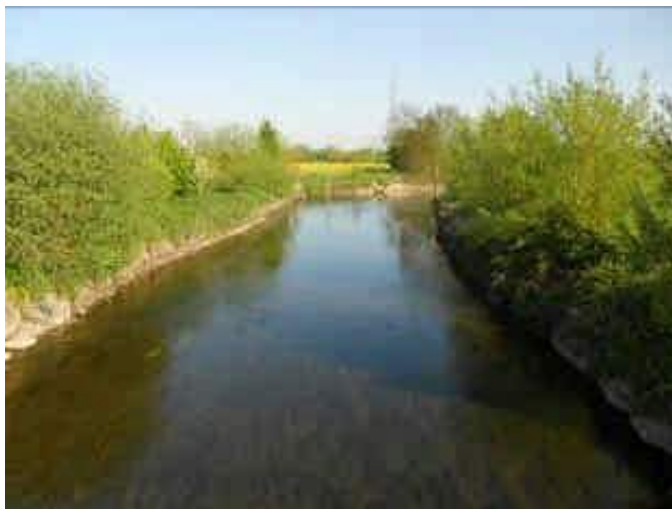
En aval de Majornas (RE5a) développement algal important et érosions de berges.

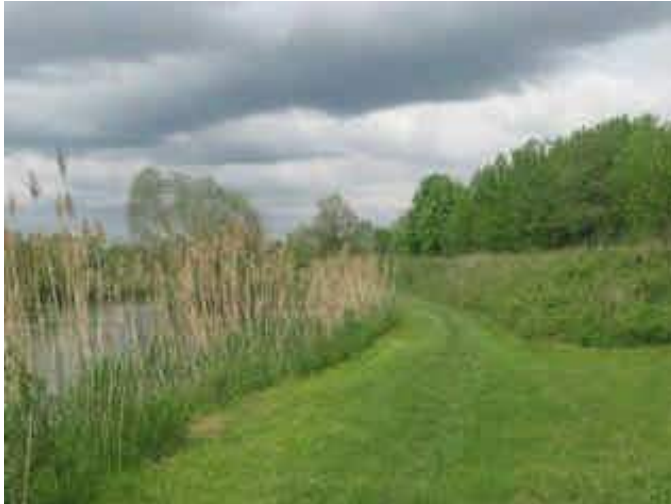
Digue de protection des plans d'eau de Montrevel limitant la zone d'expansion des crues (RE7a).

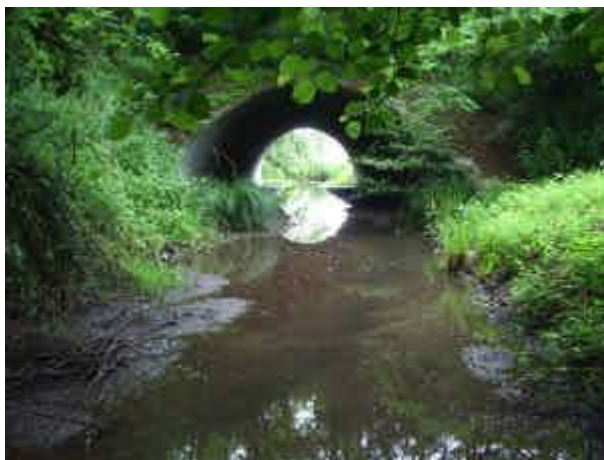
La Leschère rectifiée le long de l'autoroute (LE2d)
