Etude globale de la Reyssouze et de ses affluents

Phase 5 – Actions du Contrat de Rivière

Rapport final

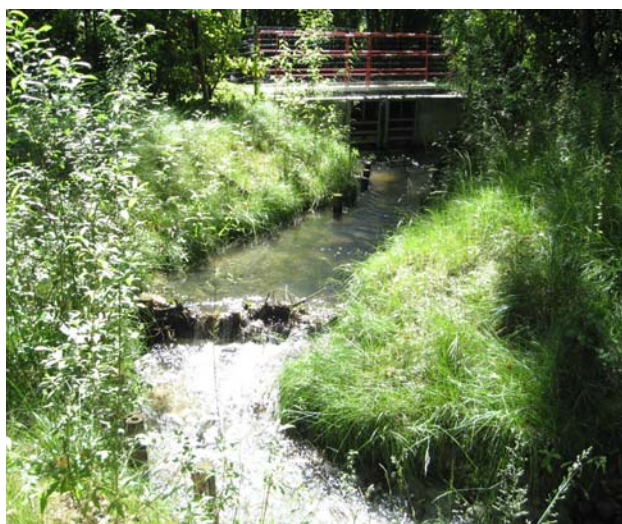
Les chenaux de contournement ou rivière artificielle :

Ce type d'ouvrage est celui qui s'insère le mieux dans le paysage car il constitue un chenal aménagé de manière la plus naturelle possible. Ce chenal qui relie l'amont de l'obstacle à l'aval est aménagé de plusieurs petites chutes ponctué de zones de repos. Il est franchissable par toutes les espèces, petites et grandes, mais nécessite beaucoup d'emprise à proximité de l'ouvrage. Celle-ci est en effet directement liée à la hauteur de l'obstacle qui contraint parfois à réaliser des aménagements de grande longueur développée. Toutefois, dans le cas de la Reyssouze, ce principe peut être facilement utilisé notamment dans la perspective de restauration de mortes. La morte devient en fait la rivière de contournement (cas du moulin Bruno).

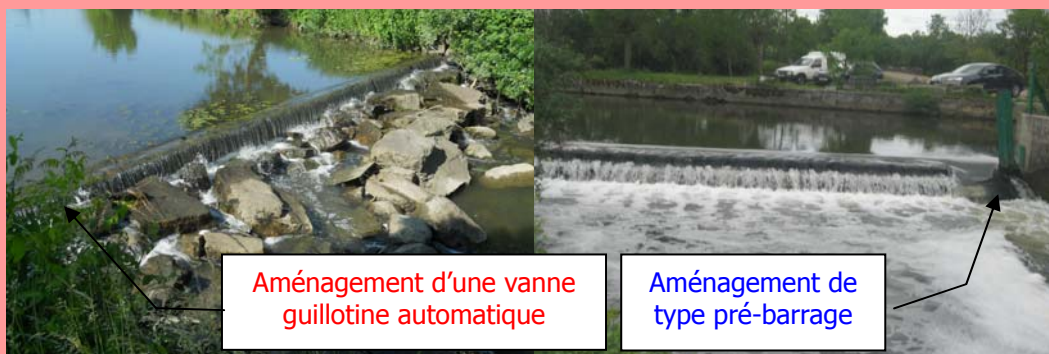
Vanne guillotine automatique et passe à poisson type pré-barrage au droit du moulin Riottier

Le parti d'aménagement retenu consiste à équiper un des deux seuils de dérivations d'une vanne guillotine automatique permettant la chasse des sédiments en période de crue. En complément, le seuil sera également équipé d'une passe à poissons type pré-barrages.

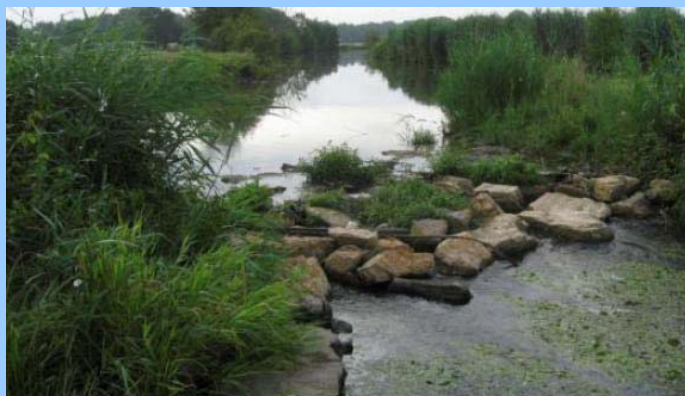
Déversoir latéral de la morte du moulin Bruno à aménager

Le parti d'aménagement retenu consiste à effacer complètement l'ouvrage en l'abaissant légèrement ou en l'aménageant de manière différente et ainsi rétablir la continuité piscicole par la morte. Cette action s'inscrit dans une opération plus globale de restauration hydromorphologique de la morte du moulin Bruno (cf. fiche B1.1.4E).

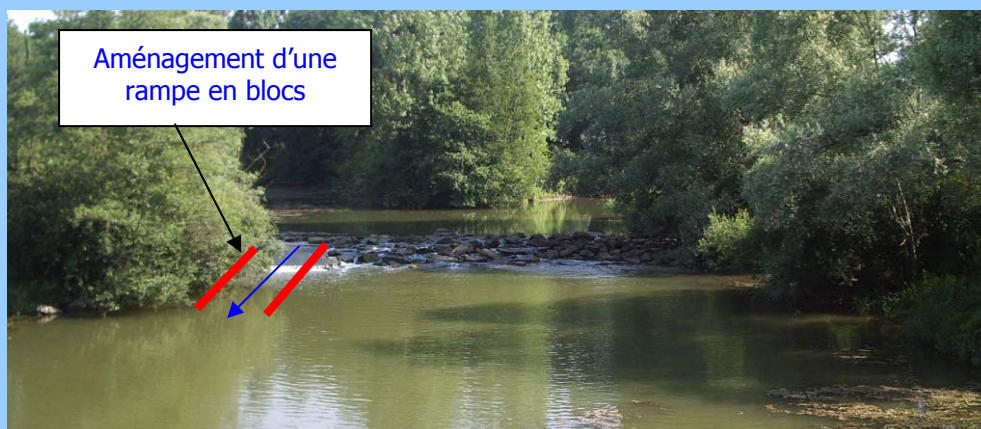
Rampe en blocs à aménager au droit du seuil de Corcelles

L'aménagement aurait lieu en rive droite du seuil en réaménageant le seuil en enrochement avec une rampe en blocs (0.80 m de chute). Le niveau de la retenue amont sera inchangé et la rampe en blocs sera dimensionnée pour que le débit réservé transite par l'ouvrage. Etant donné la hauteur de chute (80 m environ), la rampe aura une longueur approximative de 20 mètres pour une pente de 4%.

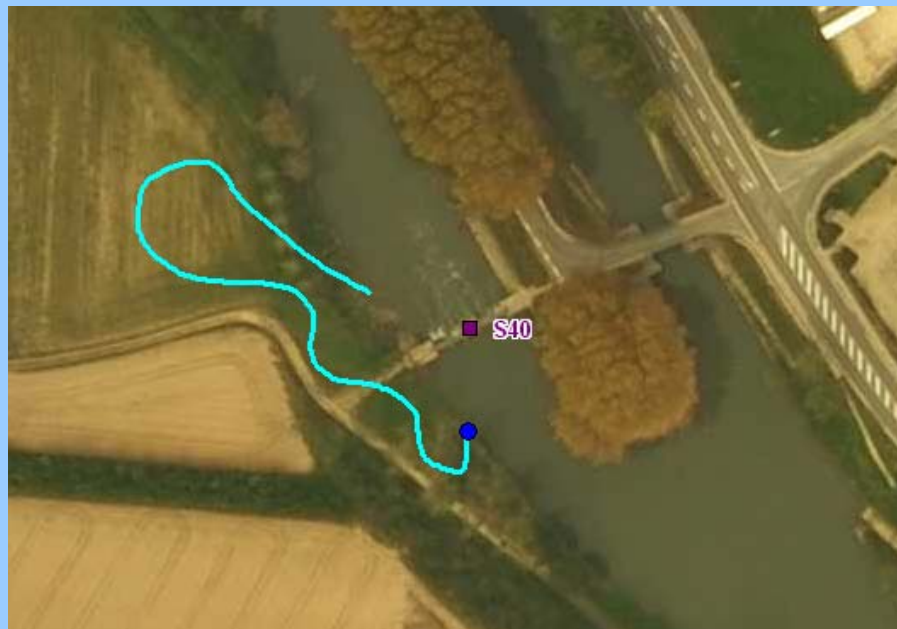
Amontaison : Aménagement d'une rivière de contournement

Aménagement d'une rivière de contournement en rive gauche du barrage des Aiguilles (chute d'environ 1.50 m – linéaire d'environ 150 ml pour une pente de 1 %). La rivière de contournement accueillera une partie du débit réservé défini au droit du barrage des Aiguilles.

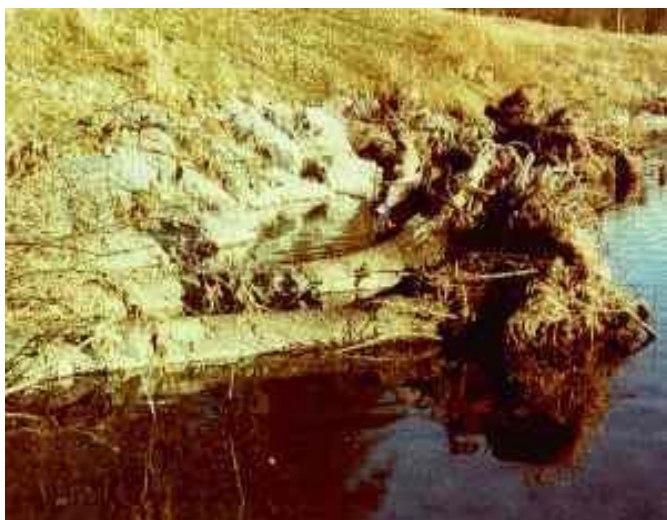
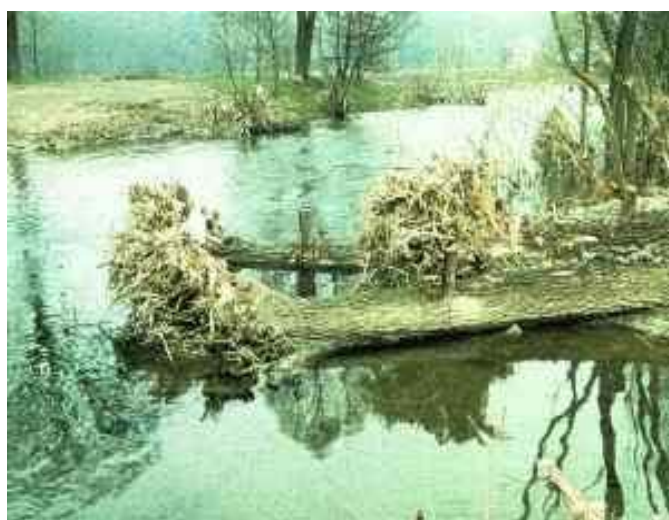
Exemples de restauration piscicole avec du bois mort (troncs, souches)

En cours d'eau naturel

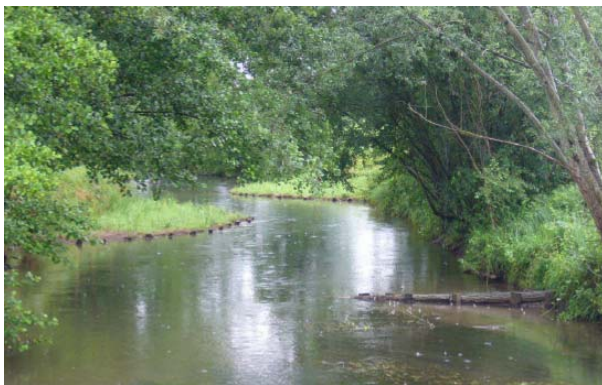
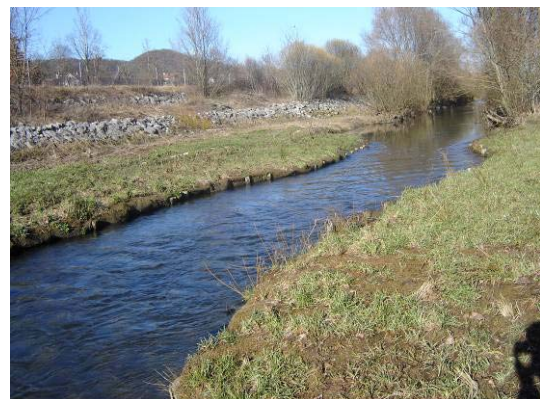
Exemple de réalisation de banquettes alternées et de lit emboîté

Etant donné les largeurs de lit rencontré dans la plupart des cas, le type d'écoulement et les usages riverains, les techniques utilisant les arbres entiers immergés dans l'eau puis solidement ancrés en berge (20-30u) seront privilégiés aux caches sous berges (risque d'envasement, pas de vitesses d'écoulement le nécessitant) et aux épis (trop petits).

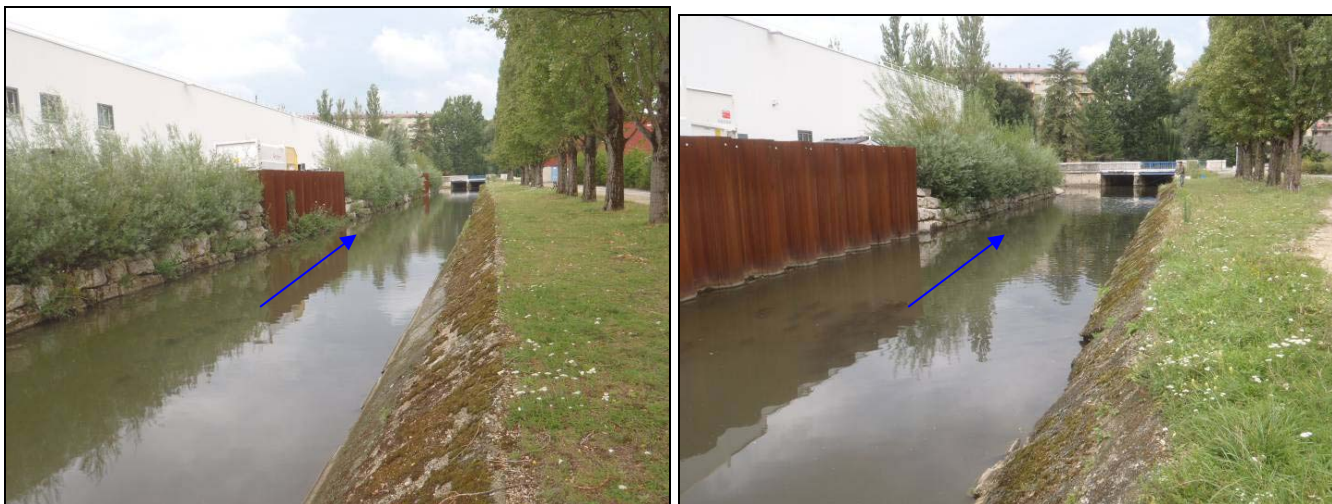
Canal de l'Oise le long du chemin piétonnier Verchère

Le degré d'artificialisation du canal est aujourd'hui très prononcé : berges et fond bétonnés, tracé rectifié et rectiligne, collecteur des eaux usées, peu ou pas d'écoulement. Par ailleurs, les berges bétonnées du canal sont en plusieurs endroits fortement dégradées. Sur la partie aval, le canal de l'Oise reçoit les débits pérennes du Dévorah et se situent dans le remous de l'ouvrage des 3 Saules. En amont du confluent avec la Reyssouze des moulins, le long du chemin piétonnier Verchère, le canal est donc constamment en eau.

L'action vise à réhabiliter le canal de l'Oise sur un linéaire de 190 ml pour le rendre plus attractif et plus diversifié en termes d'habitats aquatiques. L'ouverture de la section d'écoulement tend également à limiter les contraintes hydrauliques sur les berges. Enfin et surtout, cette opération revêt un fort intérêt paysager dans la traversée de Bourg en Bresse.

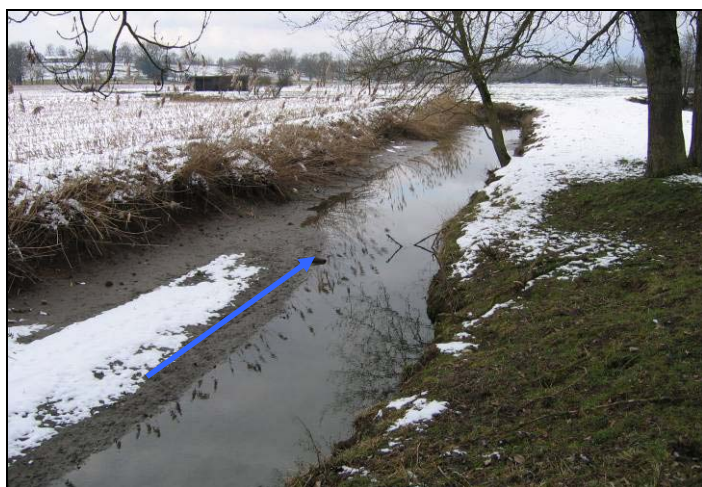
Morte du moulin de Souget en aval de la diffluence

Actuellement, en période de crue, la répartition des débits entre la Reyssouze et la morte du moulin de Souget est mal équilibrée. Le seuil en travers de la morte, construit une centaine de mètres en aval de la diffluence, fait obstacle à l'écoulement. Il rehausse la ligne d'eau amont et limite ainsi la capacité d'évacuation de la morte.

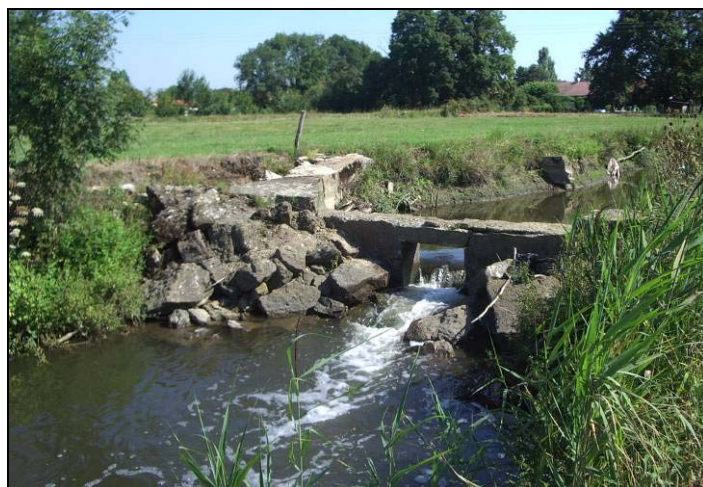
Seuil de la morte du moulin de Souget

Ce seuil a été construit à l'origine pour maintenir une lame d'eau suffisante dans la Reyssouze en période de basses eaux. Aujourd'hui, il est en partie détruit et de ce fait, il ne remplit plus le rôle auquel il était destiné.

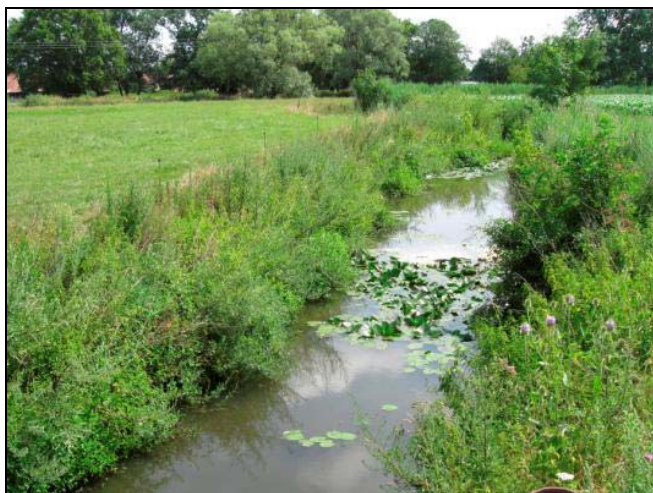
Aspect des écoulements dominants sur la morte

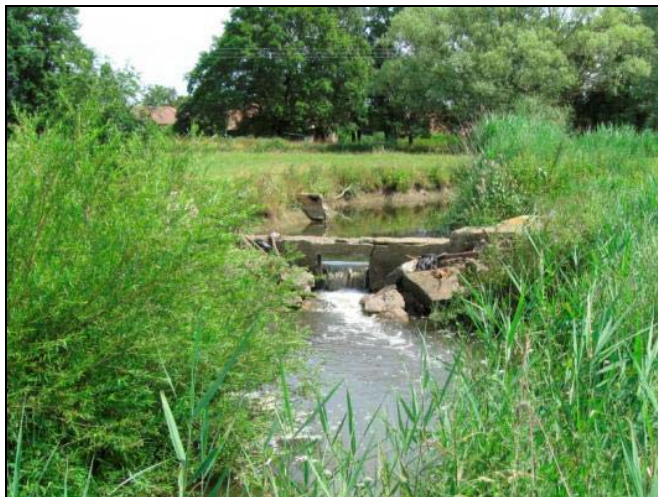
Seuil de dérivation à l'amont de la morte

Par ailleurs, le seuil, présent dans la partie amont de la morte (chute de 40 cm) le rend infranchissable à la remontée pour le peuplement potentiel du cours d'eau en conditions normales. Les connexions amont et aval avec la Reyssouze sont en revanche à niveau. En ce qui concerne la connectivité latérale, la hauteur des berges limite les potentialités de débordement en hautes eaux. De ce fait, le contact avec la végétation herbacée recouvrant les berges est peu intéressant pour la faune aquatique.

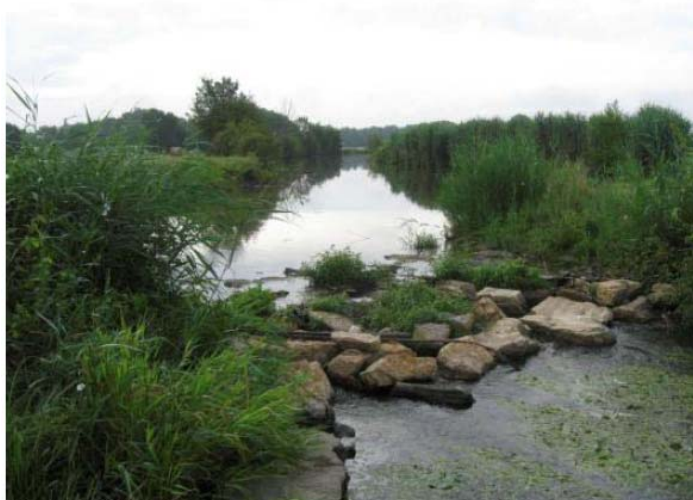
Seuil de prise d'eau de la morte

Le seuil de la morte sera aménagé pour rétablir la continuité piscicole avec la Reyssouze. Il pourra être raccourci et aménagé d'une petite échancrure permettant de faire transiter le débit réservé précédemment défini. En complément, l'aval du seuil pourra être aménagé en zone humide favorable au frai des cyprinidés.

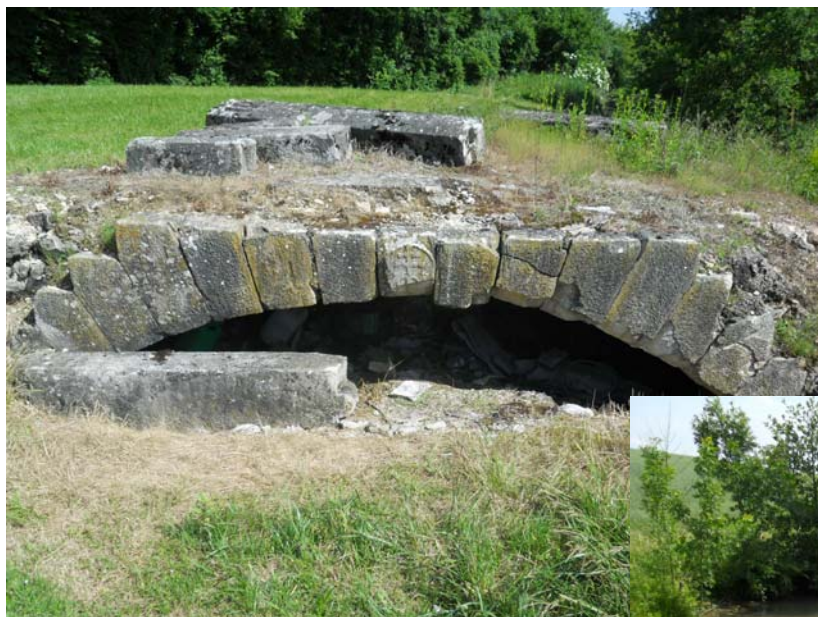
Pont Bruno à réhabiliter

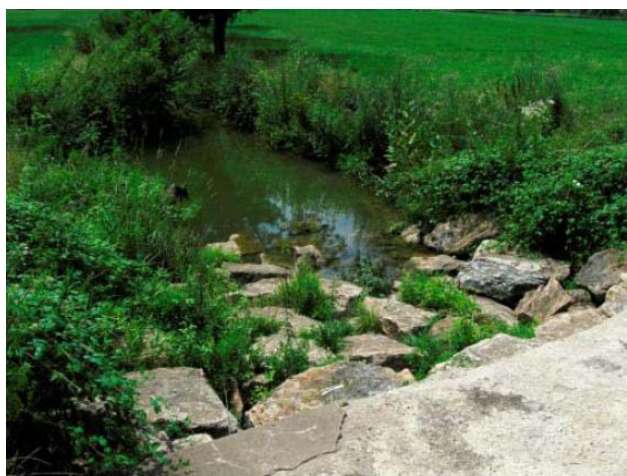
Seuil amont de prise d'eau sur la Reyssouze

- les deux seuils délimitant le bief à l'amont (prise d'eau dans la Reyssouze) et à l'aval (seuil sous la RD80), sont infranchissables en conditions normales. L'annexe est colonisée à la faveur des hautes eaux, surtout par l'amont. En pratique, une fois présents dans la Vieille Reyssouze, les individus sont coincés, les possibilités de retour dans le cours principal de la Reyssouze étant réduits. Au sein de la Vieille Reyssouze elle-même, le tronçon M6b et la mare présente à l'amont du tronçon M6a concentrent probablement la majeure partie des

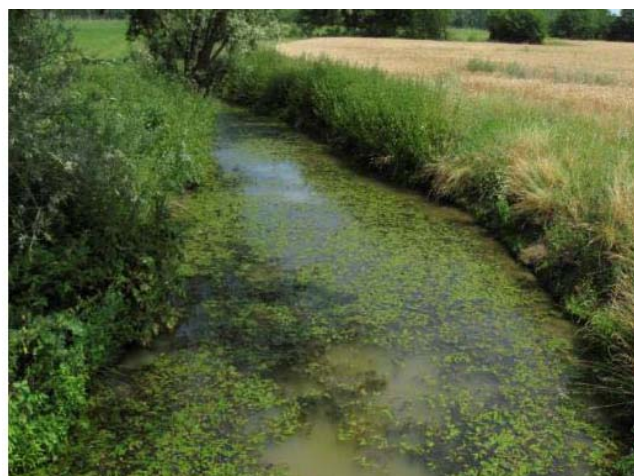
Configuration de la morte sur la partie aval

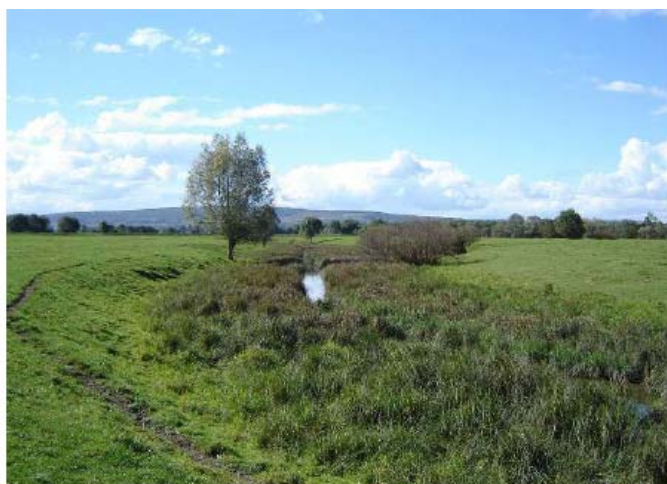
Bras mort en rive gauche de la Reyssouze (RE12b)

Sur cette portion de son cours, la Reyssouze possède une attractivité globalement moyenne à médiocre avec la présence de caches (abri sous berges, branchages) assez réduite. Au contraire, la composante de connectivité est très bonne. En effet, deux bras morts anciens méandres de la Reyssouze (la Cornate et le Rivon), connectés en crues, fournissent des annexes hydrauliques de très bonne qualité. Le lit moyen, totalement déconnecté en amont de Pont-de-Vaux, peut être mobilisé, notamment lors de débordements dans l'intrados des méandres. La ripisylve reste cependant restreinte sur ce secteur (arbres clairsemés). Ces annexes hydrauliques peuvent constituer des frayères pour le brochet, en complément des deux zones de frayères aménagées (le Rivon, la Rippe).

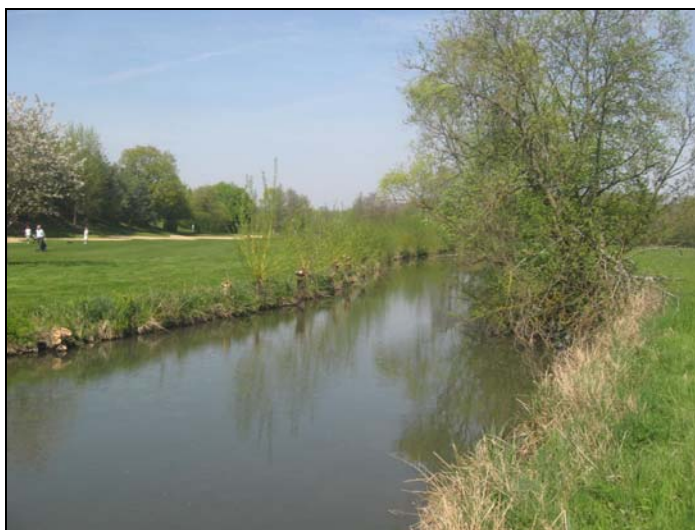
La Reyssouze au droit du golf de Bouvent (amont déversoir de crue)

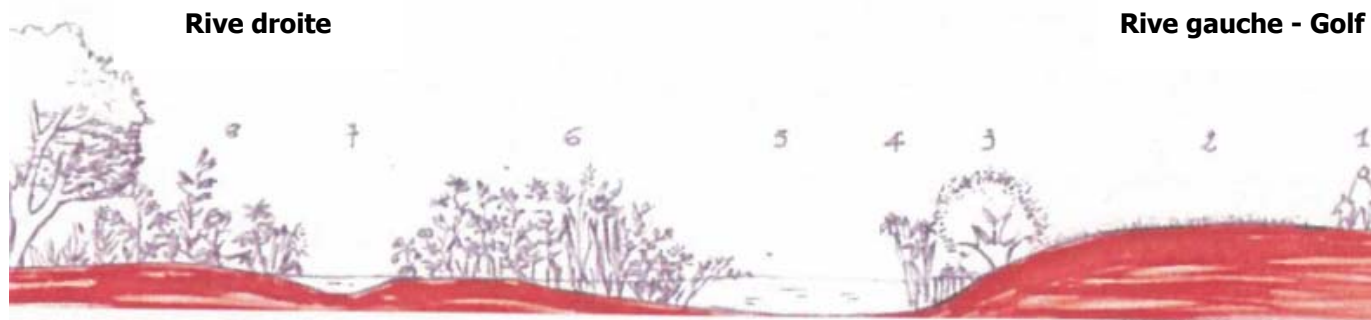
| 1. Cheminement liaison verte et parcours de golf | 6. Berge reprofilée en pente douce permettant d'accueillir une végétation hygrophile diversifiée |

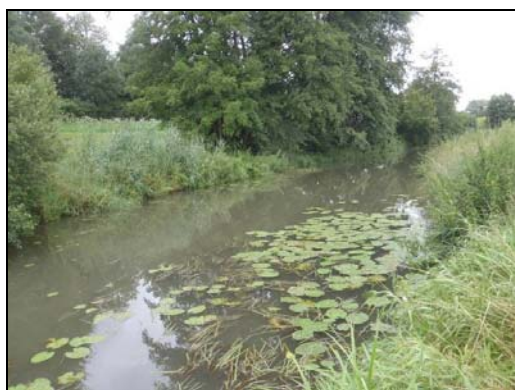
Malgré une occupation du sol relativement naturelle, ce tronçon de rivière est caractérisé par une mauvaise qualité physique. Les faciès d'écoulement sont très uniformes (long plat lentique) en raison de l'influence des vannages de Pennesuy. L'hétérogénéité du lit pâtie ainsi d'une faible variabilité de faciès, de vitesses, de hauteurs d'eau et de largeur du lit d'étiage. De plus, avec une absence totale d'ombrage, ce tronçon de Reyssouze est fortement pénalisé (réchauffement des eaux). Par ailleurs, bien que dominé par des graviers, le substrat est bien souvent colmaté par des fines et les caches piscicoles et systèmes latéraux sont quasi-inexistants.

La Reyssouze entre Bouvent et Pennesuy

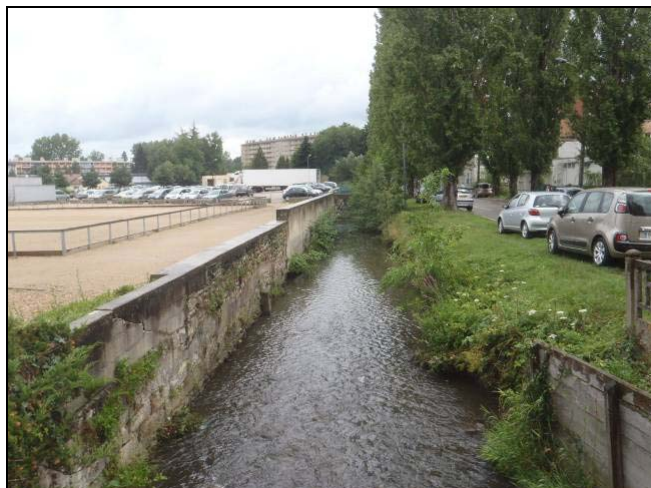
La situation actuelle de la rivière présente de nombreux inconvénients. Depuis le parc des Baudières, elle subit en effet de nombreuses contraintes avec un degré d'artificialisation important ; elle est durement chenalisée, busée, couverte et cette situation s'aggrave encore à l'entrée de Challes puisqu'elle est, sur ce secteur, divisée en deux bras jusqu'à la confluence avec le canal de l'Oise.

Le bras gauche de la Reyssouze

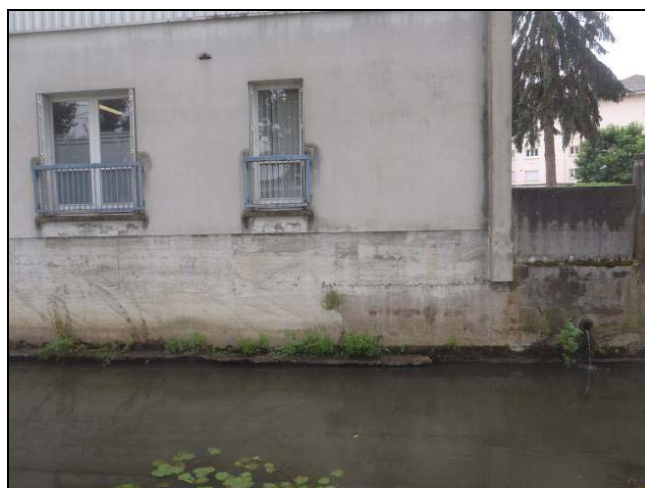
Le bras droit de la Reyssouze

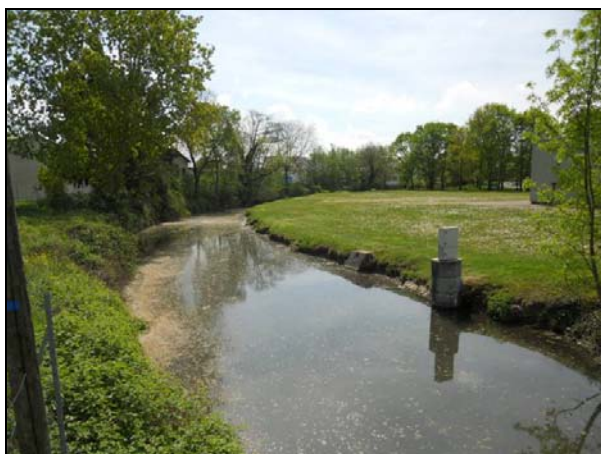
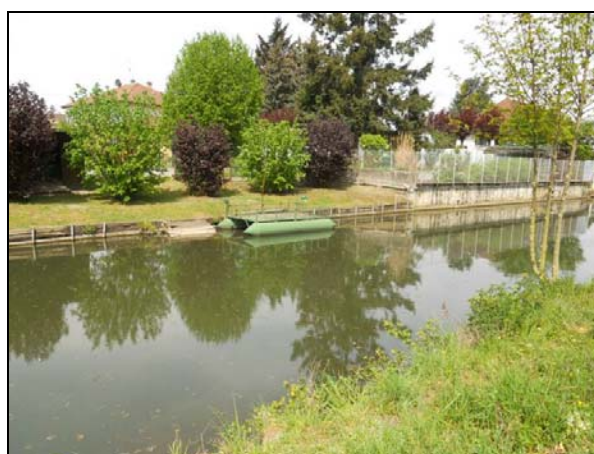
La Reyssouze sur la partie amont de la zone industrielle (site A) La Reyssouze bordant les propriétés privées en rive gauche (site B)

Sur ce tronçon, la rivière présente de nombreux dysfonctionnements qui dégradent fortement la qualité de l'eau et la qualité physique du milieu. Les principaux dysfonctionnements sont :

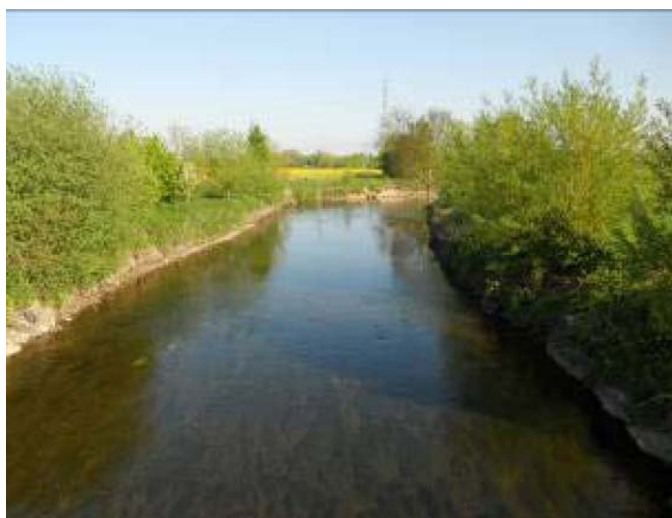
En aval de Majornas (RE5a) développement algal important et érosions de berges.

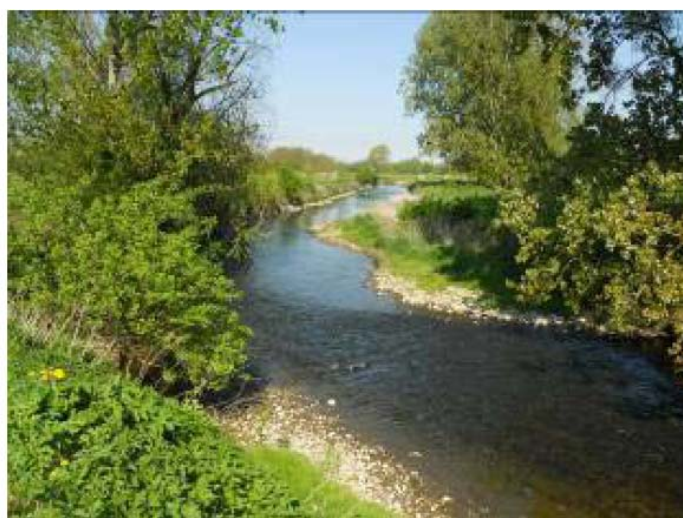
Diversité de faciès, en amont du remous du seuil arasé du moulin Gallet (RE5b).

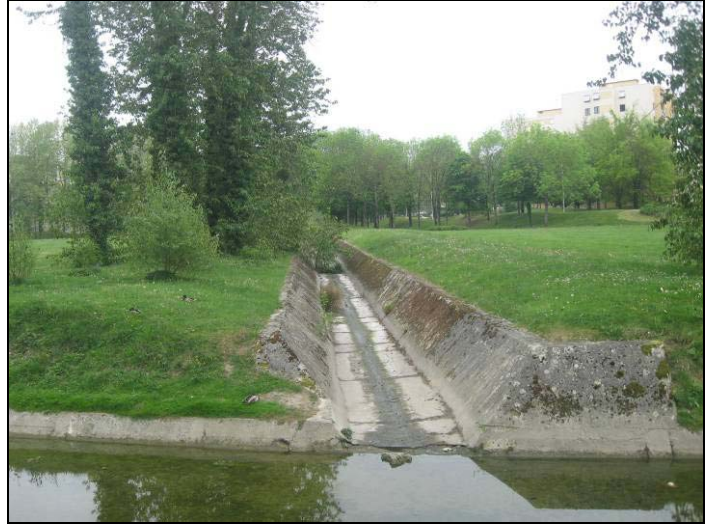
Collecteur des eaux pluviales

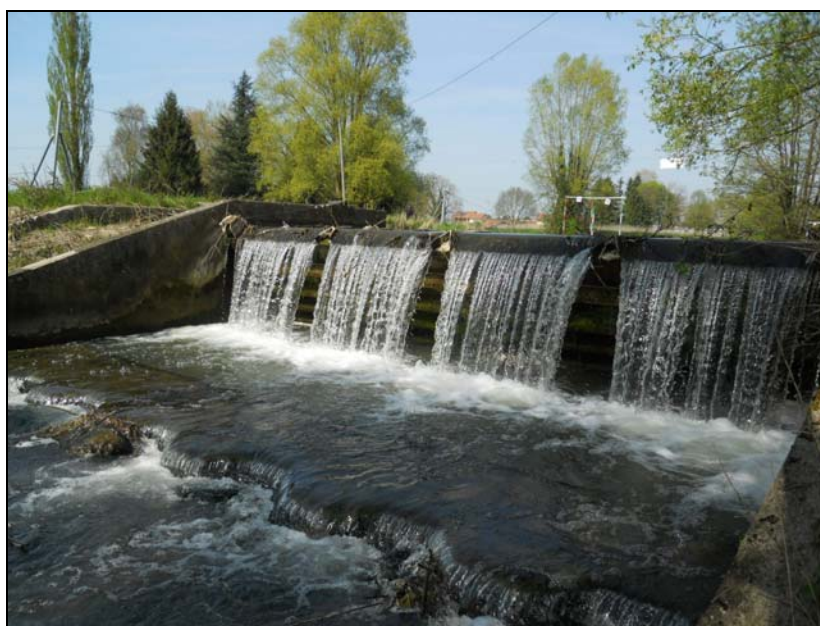
Le moulin de Curtafray fait parti de ces ouvrages automatisés. Avant les années 2000, la vanne de Curtafray était actionnée manuellement par les Services Techniques de la ville de Bourg en Bresse en fonction du niveau amont. Aujourd'hui, une vanne clapet automatique a été mise en place.

Vanne clapet automatique du moulin de Curtafray

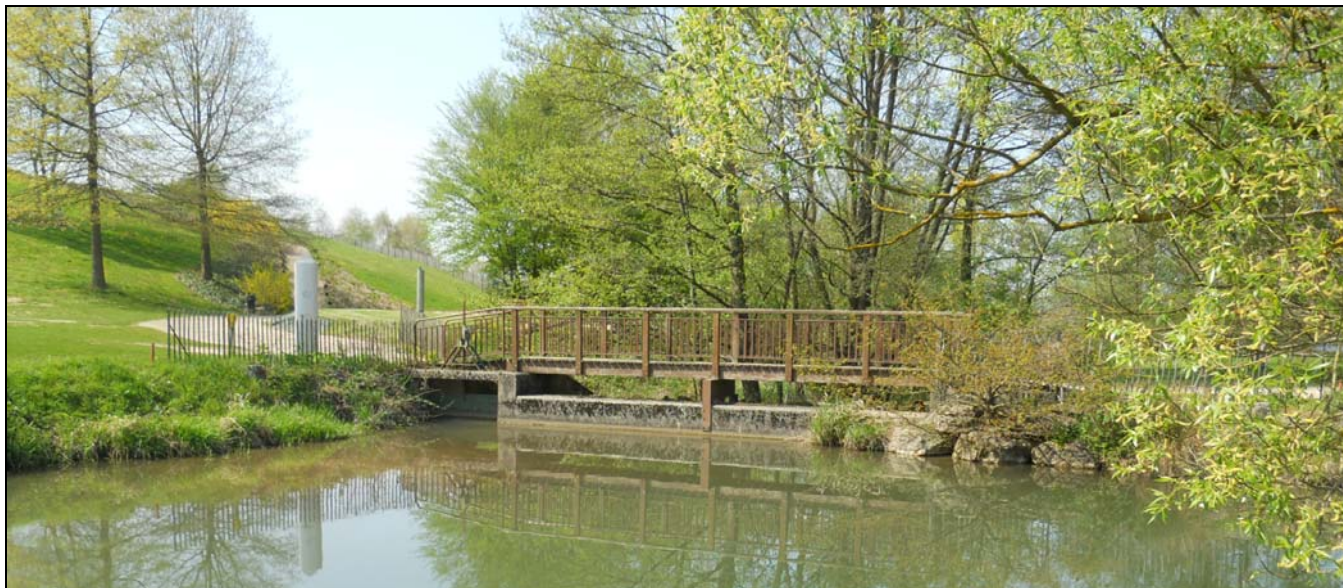
Déversoir d'admission vers Bouvent

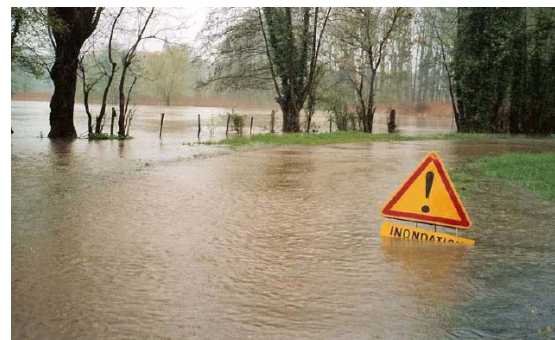
C'est notamment le cas au droit des Matrais à Cras sur Reyssouze, où un merlon de berge présent en rive gauche du cours d'eau empêche les débordements vers des prairies de fauches ou de pâturage tandis qu'en rive droite des secteurs habités sont régulièrement inondés.

Route des Matrais coupée par la Reyssouze (2005)

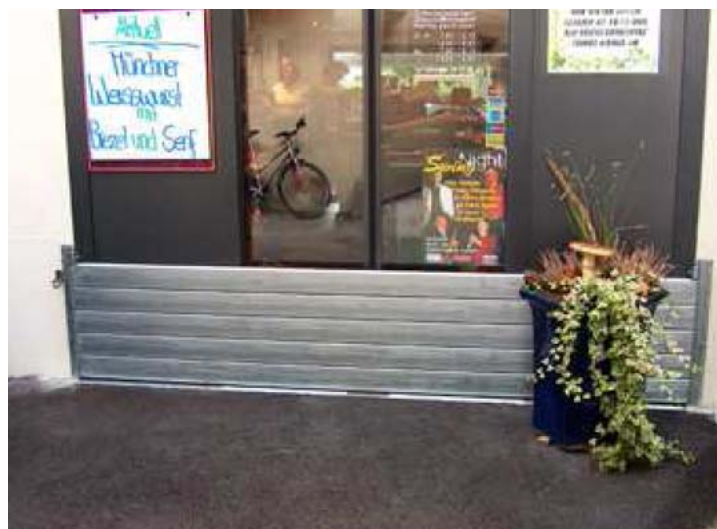
Exemple de protection par batardeaux mis en place devant une vitrine

L'installation des batardeaux permet une mise hors d'eau complète du bâtiment même pendant des inondations exceptionnelles (hors remontée des eaux souterraines et du refoulement des réseaux).

Ces batardeaux doivent pouvoir être en toute circonstance enjambés par un adulte afin de rendre possible une évacuation. Ils ne peuvent pas mesurer plus d'un mètre à cause de l'équilibrage de la pression hydraulique entre les faces intérieures et extérieures des murs.
